LA REQUALIFICATION DE LA RÉSIDENTE PAUL LANGEVIN

Relecture d'une réhabilitation thermique en ANRU 1
à **Montfermeil (Seine-Saint-Denis)**

RELECTURE - 17 ANS APRÈS

DIAGNOSTIC VISUEL DES FAÇADES

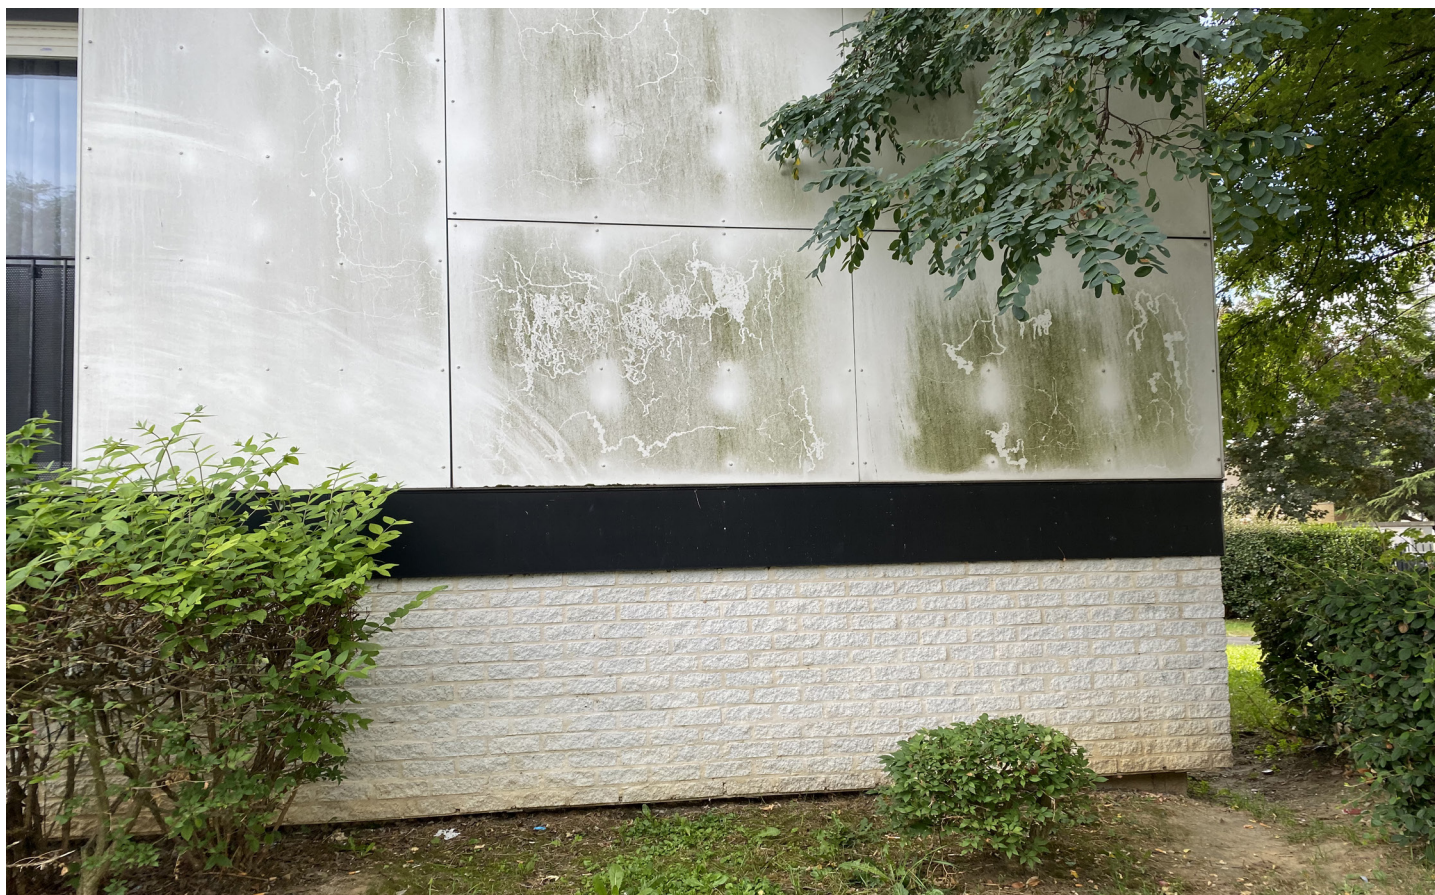
De plus, les deux immeubles résidentialisés aujourd'hui sont au contact de la végétation, le barreaudage des clôtures est un peu dissimulé derrière des haies denses, plusieurs arbres de grand développement créent des zones d'ombrage à proximité des aires de stationnement et des rez-de-chaussée des logements. Cette végétalisation du sol apporte de la fraîcheur mais les feuillages des arbres au contact du vent et de la pluie contribuent aussi à salir par projection les parois verticales des immeubles.

Vue sur le pignon ouest du bâtiment A, détails de salissures liées à la proximité des arbres en pieds d'immeuble, 2023.

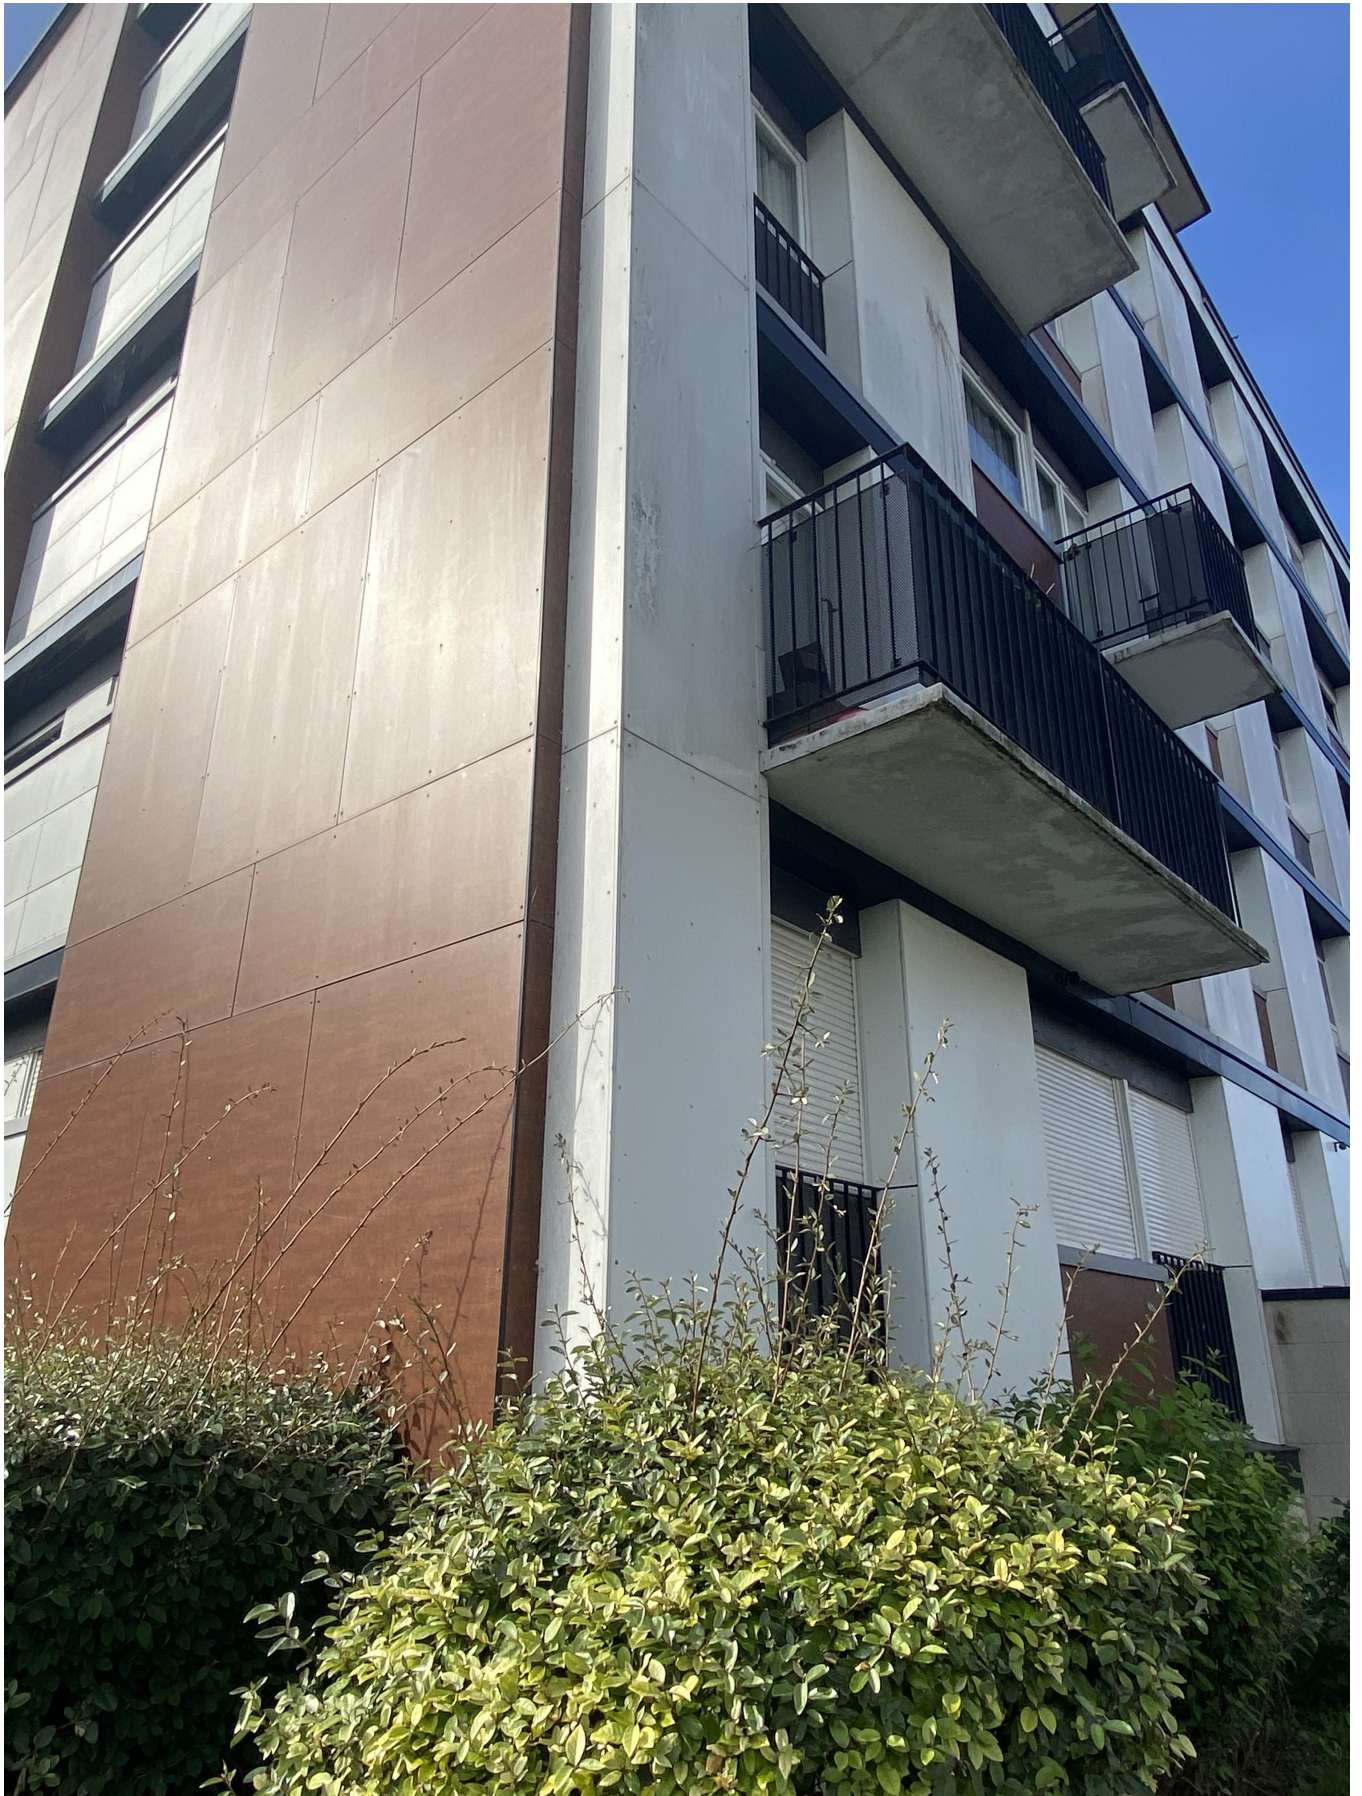
En effet, ces bâtiments mériteraient des révisions concernant les ouvrages de béton (dalles de balcon) et un nettoyage des façades. Des salissures, dont les plus visibles sont sur les panneaux blancs, sont liées à des poussières qui se sont déposées sur les façades les plus exposées aux travaux avoisinants.

« Les salissures, qui affectent principalement les façades exposées au nord, seraient probablement moins visibles si le parement des panneaux de façade présentait un aspect plus nuancé. »

Vue sur le pignon est et sur la façade nord du bâtiment A, salissures des panneaux stratifiés blancs, des nez de dalle et sous-faces des balcons, 2023.

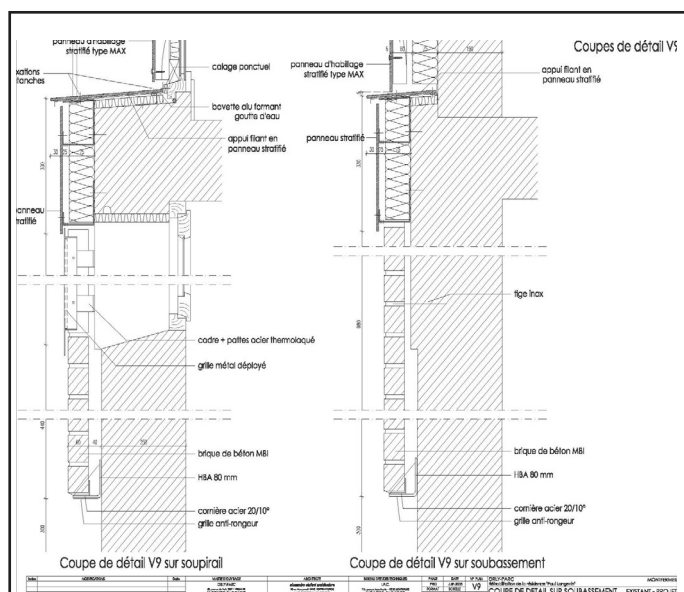
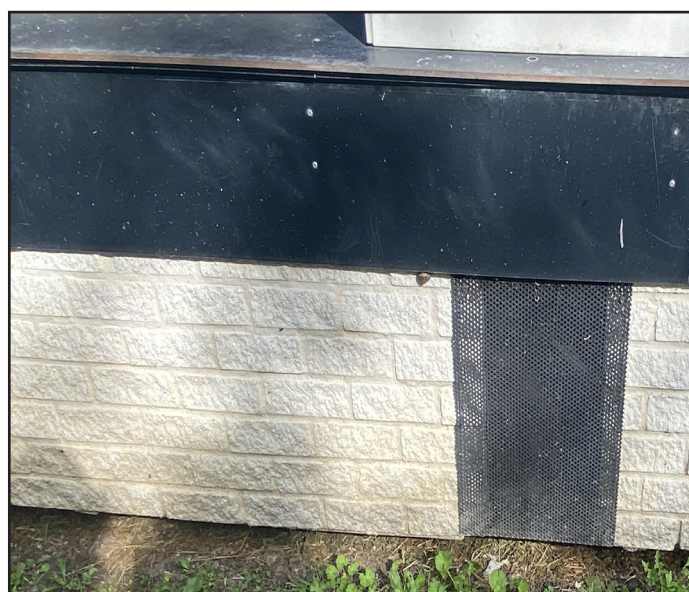
Coupe de détail sur soubassement, 2007 / vue sur la façade sud en 2023

Les parties en soubassement sont protégées par un bardage de briques en béton de couleur blanche fixées sur un rail. Ce système a lui aussi résisté au temps et aux chocs.

« Le soubassement correspond à la partie émergée du sous-sol des bâtiments. Les locaux en sous-sol n'étant pas chauffés, et n'ayant donc pas vocation à être isolés, le soubassement a été revêtu d'un parement en maçonnerie qui fait office de socle pour la superstructure des immeubles. Les briques de béton teintées dans la masse ont montré leur solidité à l'usage face aux risques de dégradation, notamment à proximité des halls d'entrée. »

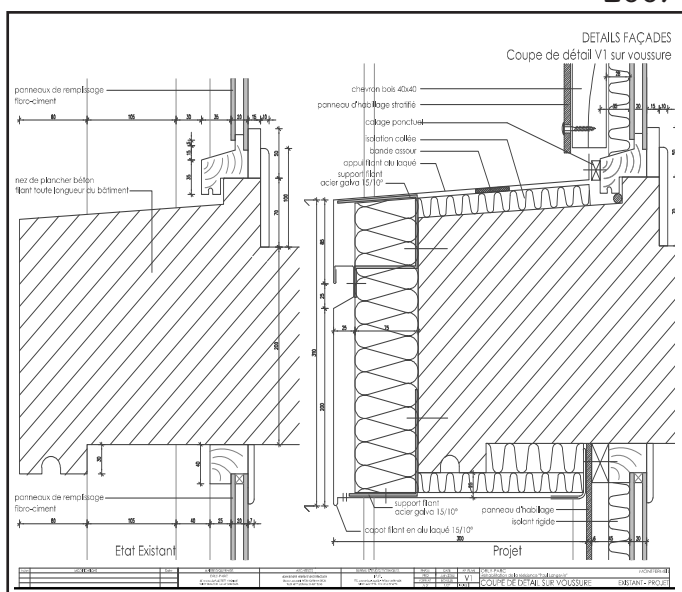
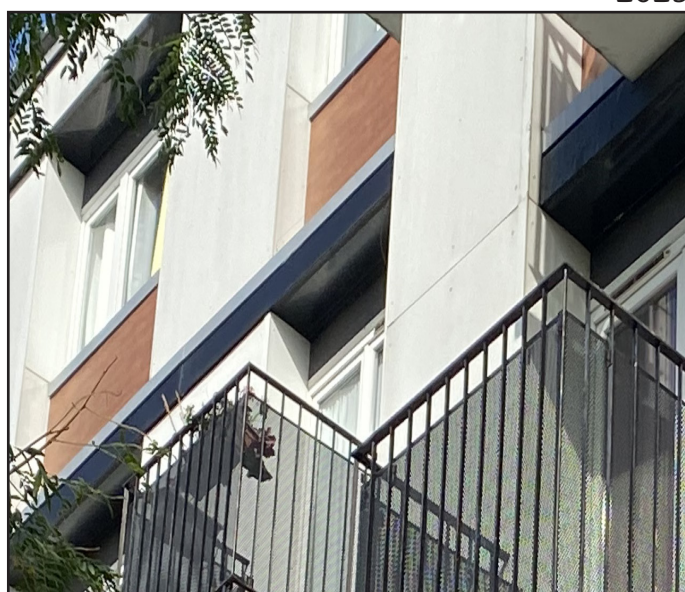
Coupe de détail sur voissure, 2007 / vue sur la façade sud en 2023

« Placer des façonnés en aluminium laqué noir dans une façade exposée au sud, c'est prendre un risque, car la dilatation de ces éléments est bien plus forte que celle des matériaux plus clairs parmi lesquels ils s'insèrent. Les profilés noirs ne se déforment pas sous l'action du rayonnement solaire parce que nous avons intégré des jeux d'éclisses permettant d'absorber les dilatations différentielles au gré des variations de l'ensoleillement. Ce genre de maîtrise technique ne s'improvise pas sur le chantier. Elle se conçoit en amont du projet, dans mon cas, elle résulte d'une expérience acquise sur les chantiers de réhabilitation au cours d'une vingtaine d'années pendant lesquelles j'ai pu éprouver une grande variété de techniques de mise en œuvre. »
